DENTAL | MAGAZIN

Wie hätten Sie entschieden?

Therapie

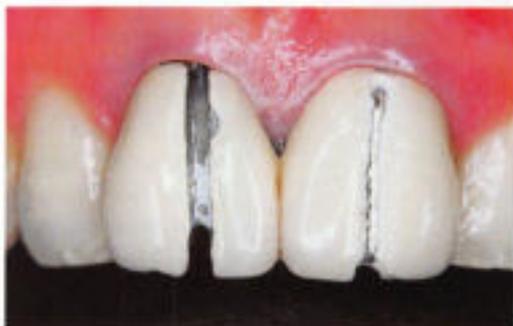
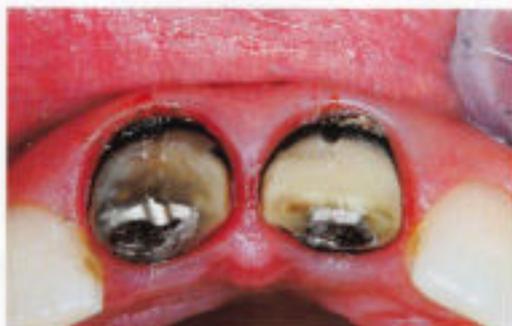
Abb. 2a und b:

Da der Zahnbogen mit den bisherigen Kronen stimmte und die Oberlippe auch diese Unterstützung erforderte, entschlossen wir uns, die Zweier mit Facings zu versorgen, um einen harmonischeren Gesamteindruck zu erreichen. Grundsätzlich entspricht es unserer Philosophie, so Substanz schonend wie möglich zu arbeiten. Die Stümpfe zeigten sich nach Abnahme der alten Kronen stark verfärbt. Wahrscheinlich war es zu einer Reaktion mit dem unedlen Metall gekommen.

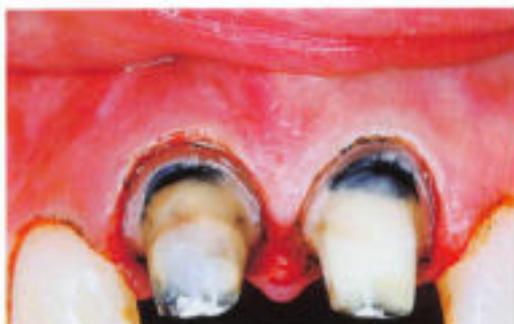
Abb. 3: Es wurde eine kleine Zahnfleischkorrektur vorgenommen.

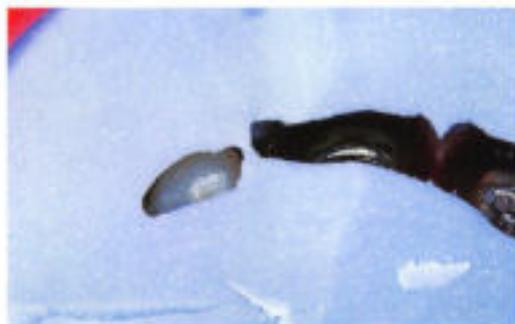
Abb. 4: Kontrolle der Präparation mit Vorwall

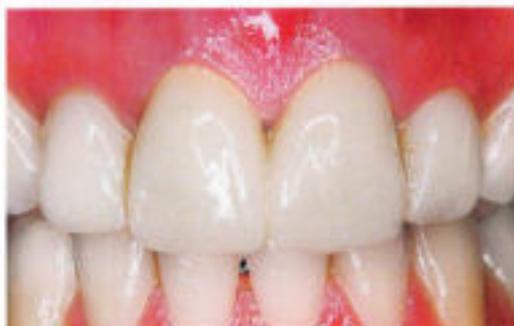
Abb. 5: Die provisorische Versorgung

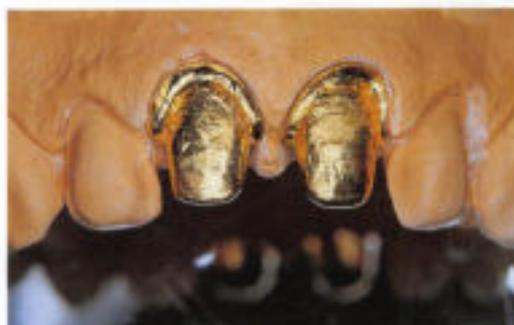
Abb. 6: Die stark verfärbten Stümpfe erlaubten keine Versorgung mit Keramik. Da wir mit dem Galvanosystem der Firma Wieland auch in der Vergangenheit schon gute Erfahrungen gemacht hatten, wurden auf 11 und 21 Galvanokäppchen hergestellt. In diesem Fall konnten auch keine Keramikschultern gebrannt werden, da es auch dann zu einer ungünstigen Verschattung der Gingiva gekommen wäre. Die Präparationsgrenzen wurden etwas weiter subgingival gelegt als eigentlich üblich.

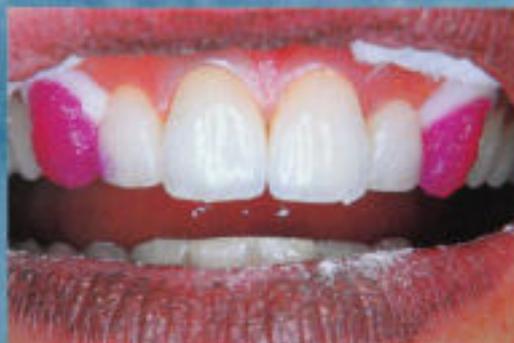
Abb. 7: Die beiden Eckzähne wurden zweimal mit einem Argonlaser gebleicht, bis das gewünschte Ergebnis erreicht war.

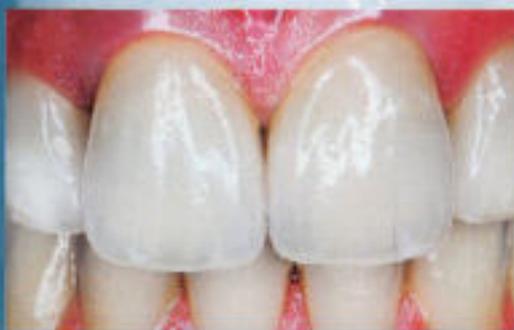
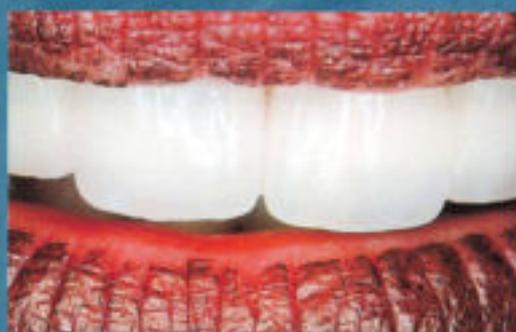
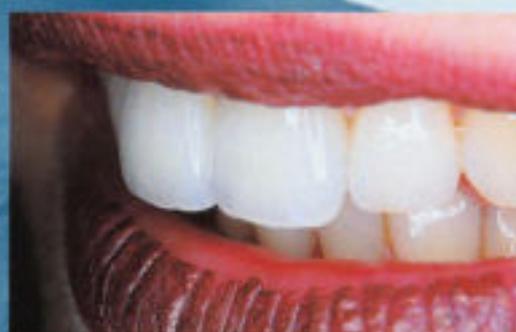
Abb. 8a-c: Facings und Galvanokronen wurden in individueller Zahntechnik in Vita Omega 500 aufgearbeitet. Mit dieser Keramik lassen sich bestechende Resultate erzielen. Im Nachhinein können die Personen nicht zweifelhaft sagen, welcher Zahn mit Krone und welcher mit Facing versorgt wurde. Gleich gute Resultate erzielt man, wenn man Vollkeramikkrone neben Facing herstellt. Das Verbindmaterial ist dann Vita VM7. Das Entscheidende ist, dass der Techniker nicht unterschiedliche Materialien nebeneinander verarbeiten muss und sein Verbindmaterial beherrscht. Die gewünschte Form war uns bereits durch das Mock up bekannt und brauchte nur noch kopiert werden. Die Abschlussbilder zeigen eine stressfreie vitale Gipsprothese gelungene Versorgung. Die Patientin ist glücklich und zufrieden mit dem erreichten Ergebnis.
